Entwurf

Erschließung "Lindenberg" OL Wernigerode

nachgepr. Bestandsplan Baumkataster
Maßstab 1 : 250

Wohnpark Lindenberg - Baumbestand 27.06.2018

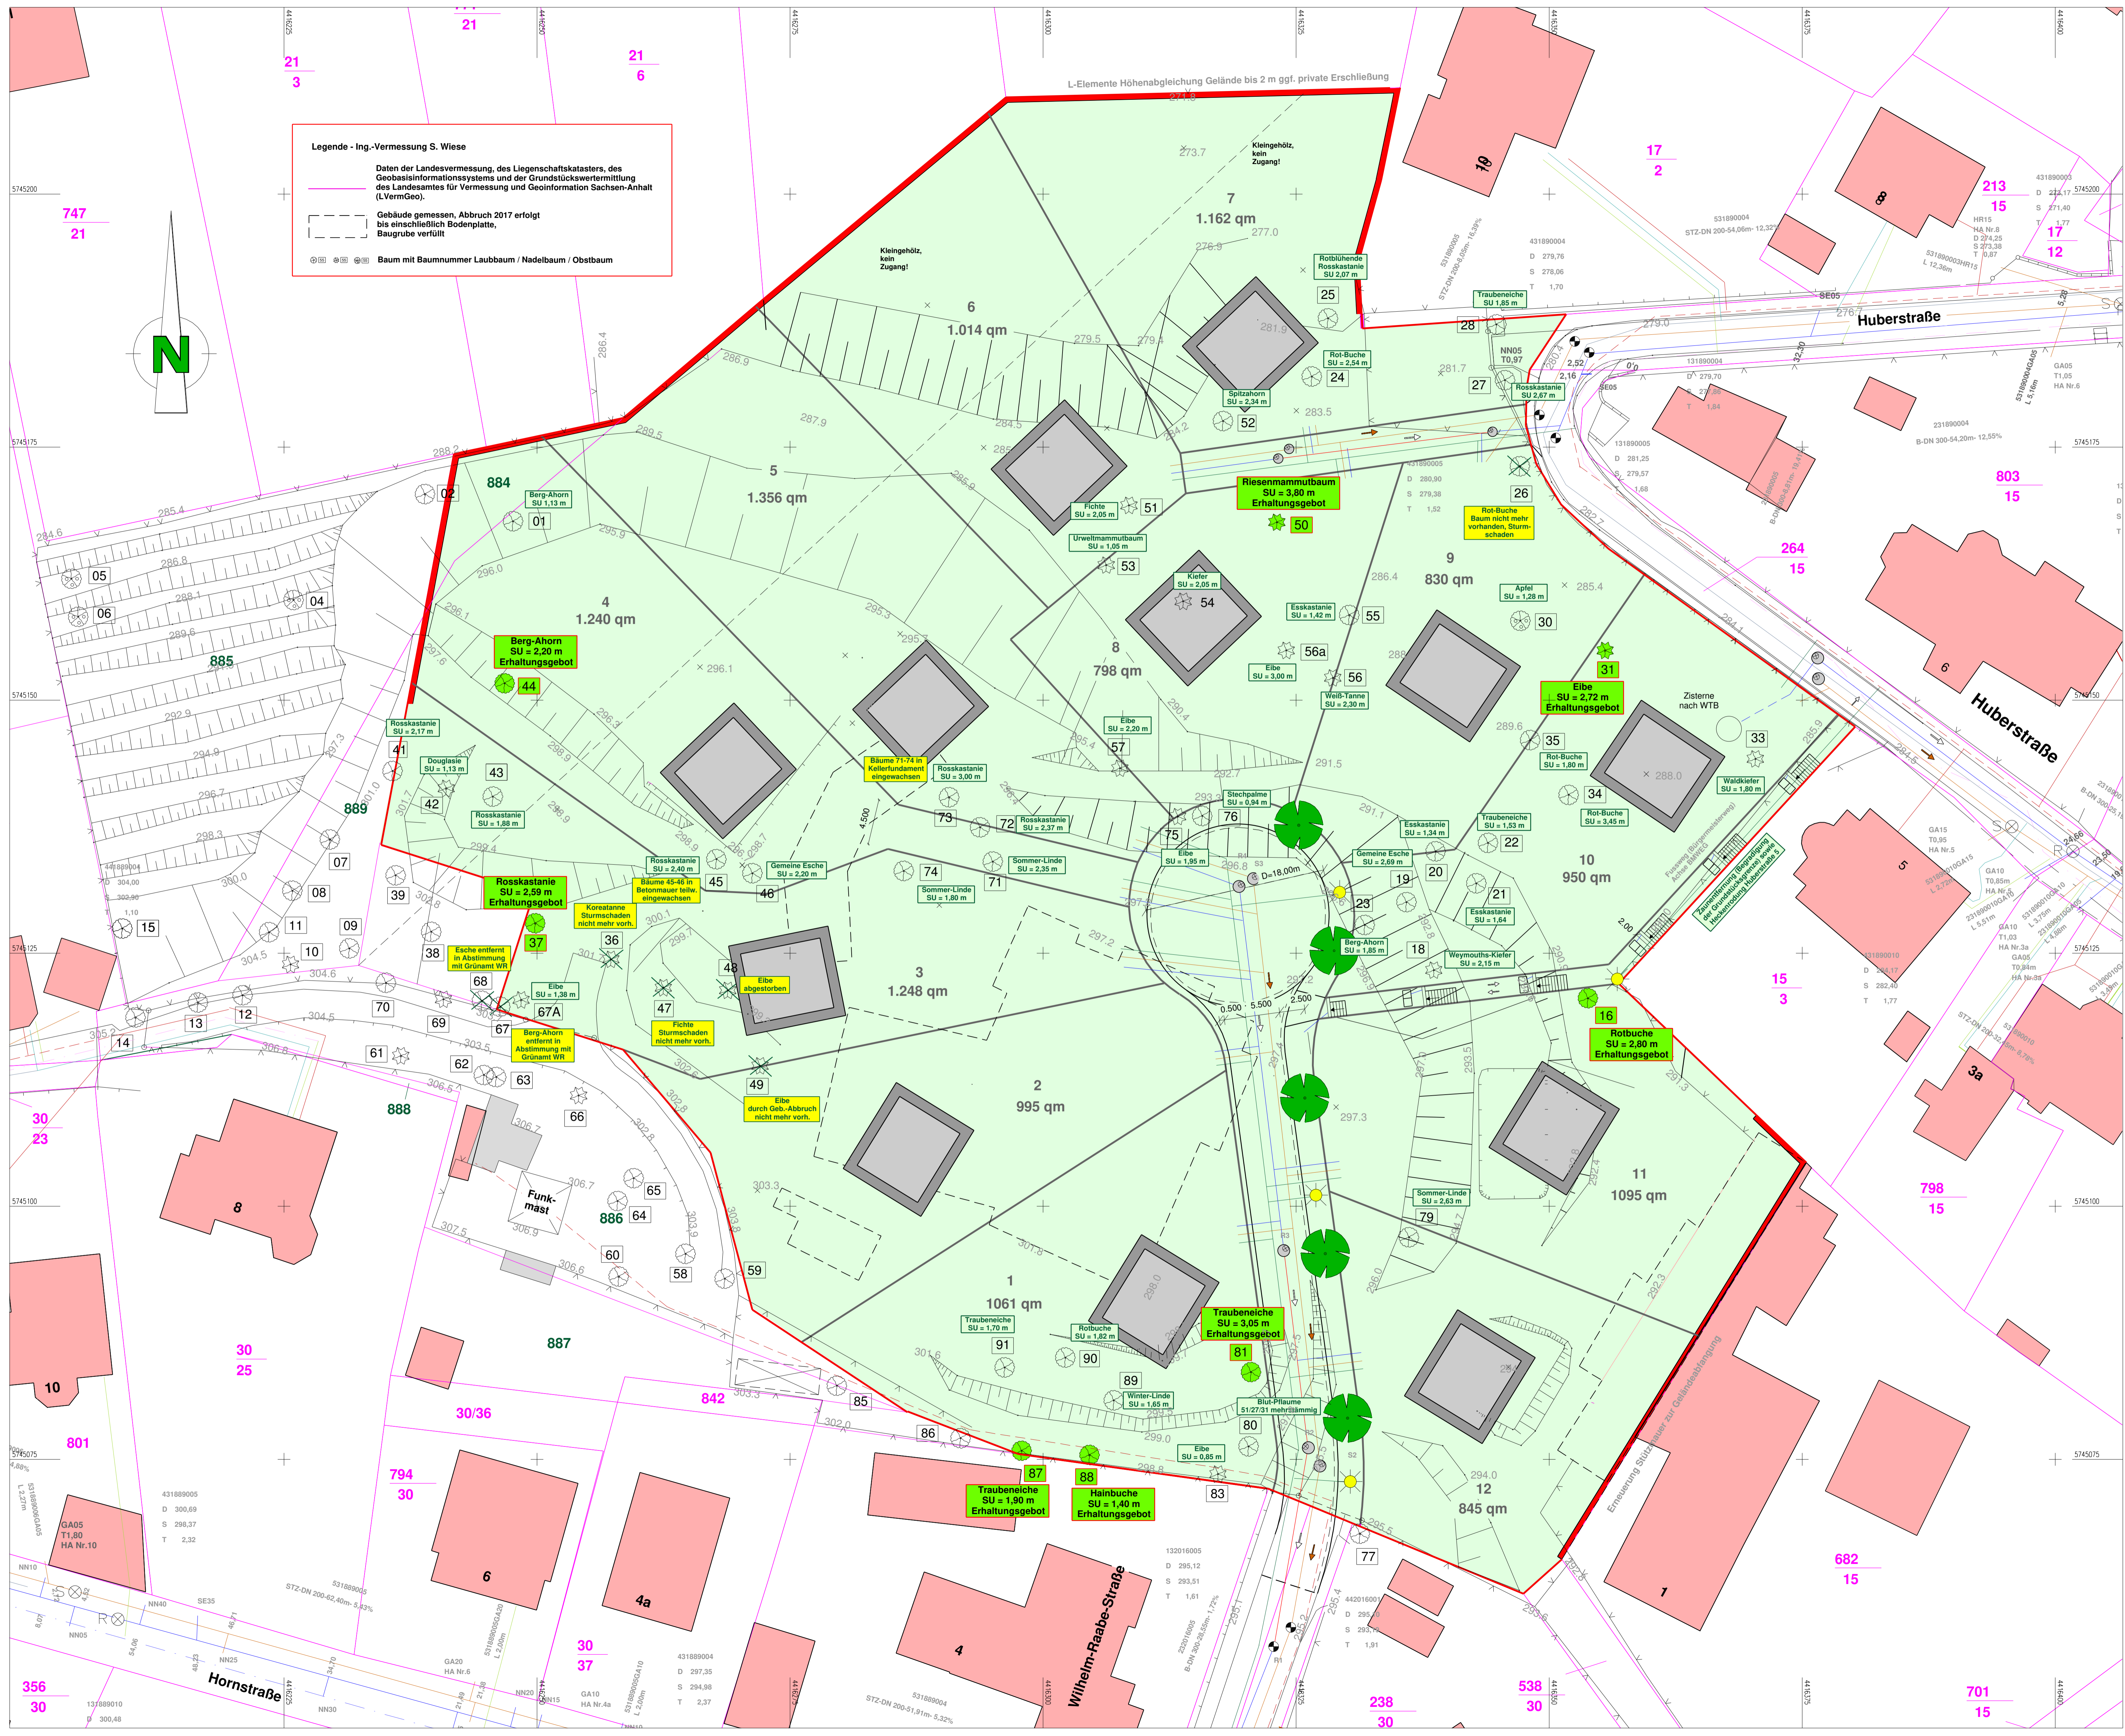
Nummer Baum nach Plan	Name botanisch	Name deutsch	Stammumfang gemessen 1 Meter über OKG [m]	Höhe Baum rel. ab OKG [m]	Kronen D [m]	Vitalitätsstufe nach Roloff	Erhaltungsgebot/ sonst. Bemerkung - Fällung erforderlich, Bearbeitung/Schnitt erforderlich	Rechtswert Lagestatus 1,50	Hochwert Lagestatus 1,50
1	Acer pseudoplatanus	Berg-Ahorn	1,13	12,00	7,00	0-1	asynchrone Kronenform, Verkehrssicherheit gegeben	4416247,6430	5745167,7075
16	Fagus sylvatica	Rotbuche	2,80	21,00	18,00	1	Erhaltungsgebot, Stammschaden, asynchroner Kronenaufbau	4416353,8542	5745120,5822
							Astausbrüche, mäßiger Totholzanteil, Verkehrssicherheit gegeben		
18	Pinus strobus	Weymouths-Kiefer	2,15	19,00	11,00	1	Astausbrüche, mäßiger Totholzanteil, Verkehrssicherheit gegeben	4416338,6099	5745123,3080
19	Fraxinus excelsior	Gemeine Esche	2,69	20,00	15,00	1	mäßiger Totholzanteil, Verkehrssicherheit gegeben	4416335,9159	5745130,0402

20	Castanea sativa	Esskastanie	1,34	10,00	8,00	1-2	Stammschäden mit Fäule, erhebl. Totholzanteil, Verkehrssicherheit gegeben	4416338,7852	5745135,0455
21	Castanea sativa	Esskastanie	1,64	12,00	9,00	1-2	Stammschäden mit Fäule, erhebl. Totholzanteil, Verkehrssicherheit gegeben	4416342,8022	5745131,9212
22	Quercus patraea	Traubeneiche	1,53	15,00	12,00	1	mäßiger Totholzanteil, Verkehrssicherheit gegeben	4416343,9605	5745135,9063
23	Acer pseudoplatanus	Berg-Ahorn	1,85	17,00	15,00	1	mit Fremdbewuchs (Hedra Helix) bewachsen, Verkehrssicherheit gegeben	4416331,8033	5745127,7660
24	Fagus sylvatica	Rot-Buche	2,54	20,00	22,00	1	mäßiger Totholzanteil, Höhlungen im Starkastb., Verkehrssicherheit gegeben	4416326,5589	5745181,9689
25	Aesculus carnea	Rohtblühende Rosskastanie	2,07	13,00	14,00	1	Knickstamm mit Vorhang über 35 Grad, Einwallungen und Höhlungen mit	4416328,1529	5745187,7500
							ausgeprägter Fäule an der Kronenbasis, Verkehrssicherheit eingeschränkt

Erhaltung: nein - Fällung		
27	Aesculus hippocastanum	Rosskastanie	2,67	21,00	16,00	1	Schäden an den Wurzelanläufen und am Stamm. Höhlungen im Starkast-	4416345,6715	5745181,5810
							an altem Astauriss, Miniermottenbefall, Verkehrssicherheit gegeben		
28	Quercus petraea	Traubeneiche	1,85	17,00	14,00	1-2	Vorhänger unter 5 Grad, alte Astwunden, beginnende Spitzendürre	4416344,8001	5745187,1283
							Verkehrssicherheit gegeben, Gesundheitszustand eingeschränkt		
30	Malus domestica	Apfel	1,28	7,00	7,00	1-2	Stammhöhlungen mit Fäule, Nekrosen, Mistelbefall, absterbende Kronenteile	4416347,1380	5745157,8404
							Verkehrssicherheit eingeschränkt, Erhaltung: nein - Fällung		
31	Taxus baccata	Eibe	2,72	9,00	15,00	1-2	Erhaltungsgebot, Gesundheitszustand eingeschränkt	4416355,5573	5745154,9259
							schütterer Belaubung, Befall mit Blattläusen, Verkehrssicherheit gegeben		
33	Pinus sylvestris	Waldkiefer	1,80	17,00	9,00	1-2	Knickstamm, leicht schütterer Belaubung, erheblicher Totholzanteil	4416370,3713	5745144,2140

Verkehrssicherheit gegeben		
34	Fagus sylvatica	Rot-Buche	3,45	25,00	22,00	1	stark verbreiterte Wurzelläufe, Einwallungen, Höhlungen mit Fäule im Star-	4416351,9388	5745140,6699
							kastbereich, beginnende Spitzendürre, Verkehrssicherheit gegeben		
35	Fagus sylvatica	Rot-Buche	1,80	19,00	13,00	1-2	Vorhänger über 5 Grad, Stammriss, Stammschaden mit ausgeprägter Fäule	4416348,1184	5745146,0524
							erheblicher Totholzanteil, Verkehrssicherheit gegeben		
37	Aesculus hippocastanum	Rosskastanie	2,59	22,00	13,00	1	Erhaltungsgebot, beschädigte Wurzelläufe, alte Astkappungen	4416249,8083	5745127,9335

Nummer Baum nach Plan	Name botanisch	Name deutsch	Stammumfang gemessen 1 Meter über OKG [m]	Höhe Baum rel. ab OKG [m]	Kronen D [m]	Vitalitätsstufe nach Roloff	Erhaltungsgebot/ sonst. Bemerkung - Fällung erforderlich, Bearbeitung/Schnitt erforderlich	Rechtswert Lagestatus 1,50	Hochwert Lagestatus 1,50
Verkehrssicherheit gegeben									
41	Aesculus hippocastanum	Roskastanie	2,17	9,00	5,00	1	Grenze Geltungsbereich, freiliegende z. t. beschädigte Wurzeln, stark	4416235,7435	5745143,0025
gekappte Krone, Verkehrssicherheit gegeben									
42	Pseudotsuga menziesii	Douglasie	1,13	20,00	5,00	2	Stammschaden, Knickstamm, erheblicher Totholzanteil	4416241,0304	5745141,2809
0,00 Verkehrssicherheit gegeben									
43	Aesculus hippocastanum	Roskastanie	1,88	18,00	9,00	1-2	Stammschaden, Druckzwieselbildung an der Kronenbasis, asynkrone	4416245,6637	5745140,4680
Kronenform, Miniermottenbefall, mäßiger Totholzanteil

Verkehrssicherheit gegeben									
44	Acer pseudoplatanoide	Berg-Ahorn	2,20	17,00	17,00	1	Erhaltungsgebot, teilweise freiliegende beschädigte Wurzeln	4416246,8327	5745151,6900
Astausbrüche, Verkehrssicherheit gegeben									
45	Aesculus hippocastanum	Roskastanie	2,40	25,00	13,00	1	beschädigte Wurzeln und Wurzelanläufe, Adventivwurzelbildung, alte	4416267,7254	5745134,2671
Astausbrüche, Miniermottenbefall, Verkehrssicherheit gegeben (normal)									
46	Fraxinus exelsior	Gemeine Esche	2,20	24,00	15,00	2-3	beschädigte Wurzeln, Adventivwurzelbildung, Astausbrüche, mäßiger Tot-	4416271,2535	5745132,9494
holzbehaftet, ausgeprägtes Triebsterben, Verkehrssicherheit gegeben									
50	Sequoiadendron giganteum	Riesenmammut- baum	3,80	26,00	10,00	0-1	Erhaltungsgebot, Verkehrssicherheit gegeben	4416323,1131	5745167,5243
51	Picea abies "Inversa"	Fichte	2,05	24,00	8,00	1	Stammschaden, Verkehrssicherheit gegeben	4416308,4692	5745169,2246

52	Acer platanoides	Spitz-Ahorn	2,34	22,00	16,00	0-1	Stammschäden teilweise mit Fäule, Einwallungen am Stammfuß, Höhlung	4416317,7704	5745177,7704
mit Fäule im Starkastbereich, Verkehrssicherheit gegeben									
53	Methasequoia olypostrobioides	Urweltmammut- baum	1,05	15,00	5,00	3	schütterer Belaubung, erheblicher Totholzanteil, Fällung empfohlen	4416306,1737	5745163,3797
Gesundheitszustand eingeschränkt, Verkehrssicherheit gegeben									
54	Pinus sylvestris	Kiefer	2,05	20,00	8,00	1-2	schütterer Belaubung, Verkehrssicherheit gegeben	4416313,8571	5745159,7772
55	Castanea sativa	Esskastanie	1,42	15,00	14,00	1	Einwallungen am Stammfuß, mäßiger Totholzanteil, Verkehrssicherheit gegeben	4416330,2757	5745158,3638
56	Abies alba	Weiß-Tanne	2,30	20,00	9,00	2	abgestorbene Oberkrone, Verkehrssicherheit eingeschränkt	4416328,5860	5745152,2533
56a	Taxus baccata	Eibe	3,00	7,00	17,00	0-1	Blattlausbefall, Verkehrssicherheit gegeben	4416324,0058	5745154,9632

57	Taxus baccata	Eibe	2,20	12,00	14,00	1	Blattlausbefall, Verkehrssicherheit gegeben	4416307,6084	5745143,3054
67A	Taxus baccata	Eibe	1,38	7,00	5,00	1-2	leicht schütterer Belaubung, teilweise Spitzendürre, Verkehrssicherheit gegeben	4416248,4403	5745120,3960
71	Tilia platyphyllos	Sommer-Linde	2,35	22,00	15,00	0-1	Wurzelschäden, Adventivwurzelbildung, Stammschaden, mäßiger Totholzbehaftet	4416295,0686	5745134,0599
Verkehrssicherheit gegeben

Nummer Baum nach Plan	Name botanisch	Name deutsch	Stammumfang gemessen 1 Meter über OKG [m]	Höhe Baum rel. ab OKG [m]	Kronen D [m]	Vitalitätsstufe nach Roloff	Erhaltungsgebot/ sonst. Bemerkung - Fällung erforderlich, Bearbeitung/Schnitt erforderlich	Rechtswert Lagestatus 1,50	Hochwert Lagestatus 1,50
72	Aesculus hippocastanum	Rosskastanie	2,37	22,00	15,00	1	Stammschäden am Boden, asymmetrischer Kronenaufbau da nah an Nachbarbäumen, mäßiger Totholzanteil, Verkehrssicherheit gegeben	4416293,7508	5745137,4393
73	Aesculus hippocastanum	Rosskastanie	3,00	22,00	17,00	1	Stammschaden am Boden, asymmetrischer Kronenaufbau da nah an Nachbarbäumen, mäßiger Totholzanteil, Verkehrssicherheit gegeben	4416290,7115	5745140,4361
74	Tilia platyphyllos	Sommer-Linde	1,80	20,00	13,00	0-1	Stammschaden, Verkehrssicherheit gegeben	4416286,2269	5745133,1460
75	Taxus baccata	Eibe	1,95	10,00	14,00	1-2	schütterer Belaubung, Blattlausbefall, Verkehrssicherheit gegeben	4416313,3417	5745138,4754

76	Ilex aquifolium	Stechpalme	0,94	10,00	5,00	1	Druckwiesel, asymmetrischer Kronenaufbau, Verkehrssicherheit gegeben	4416315,7115	5745138,5817
79	Tilia platyphyllos	Sommer-Linde	2,63	17,00	11,00	0-1	Stamm- und Stockausschläge, erheblicher Mistelbefall und mäßiger Totholzanteil Verkehrssicherheit gegeben	4416336,1365	5745096,9452
80	Prunus cerasifera "Nigra"	Blut-Pflaume	51/27/31	5,00	6,00	0-1	Pilzbefall (Phellinus pomaceus, Pflaumen-Feuerschwamm) mit Fruchtkörper Verkehrssicherheit gegeben	4416320,3448	5745076,3183
81	Quercus petraea	Traubeneiche	3,05	15,00	11,00	1-2	Pilzbefall (Inonotus dryadeus - Tropfender Schillerporling) mit Fruchtkörper Fremdbewuchs (Hedra Helix), mäßiger Totholzanteil, Verkehrssicherheit gegeben	4416320,5361	5745083,6402
83	Taxus baccata	Eibe	0,85	10,00	4,00	0-1	Verkehrssicherheit gegeben	4416317,3055	5745073,5446
87	Quercus petraea	Traubeneiche	1,90	17,00	7,00	1	Erhaltungsgebot, gekappte Krone, Fremdbewuchs (Hedra helix, Efeu) Verkehrssicherheit gegeben	4416297,9007	5745075,8826

88	Carpinus betulus	Hainbuche	1,40	17,00	9,00	0-1	Erhaltungsgebot, Knickstamm, Verkehrssicherheit gegeben	4416304,5957	5745075,4575
89	Tilia cordata	Winter-Linde	1,65	20,00	13,00	1-2	Blätter zu klein und zu wenig, Stamm- und Stockaustriebe Verkehrssicherheit gegeben	4416306,9548	5745080,7922
90	Fagus sylvatica	Rot-Buche	1,82	18,00	13,00	1	Adventivwurzelbildung, Wurzelläufe stark verbreitert, teilweise Wurzelschäden mäßiger Totholzanteil, Verkehrssicherheit gegeben	4416302,2152	5745085,0855
91	Quercus petraea	Traubenbeiche	1,70	17,00	9,00	3-4	Stammschaden, abgestorbene Oberkrone, erheblicher Totholzanteil bis in den Starkastbereich, Pilzbefall (Phellinus robustus, Eichen-Feuerschwamm) mit Fruchtkörpern, Verkehrssicherheit nicht gegeben - Fällung oder Kronensanierungs- schnitt	4416296,2216	5745084,0653
