ANALYSE STADT UND FREIRAUM
 M 1: 5000 BLATT 11

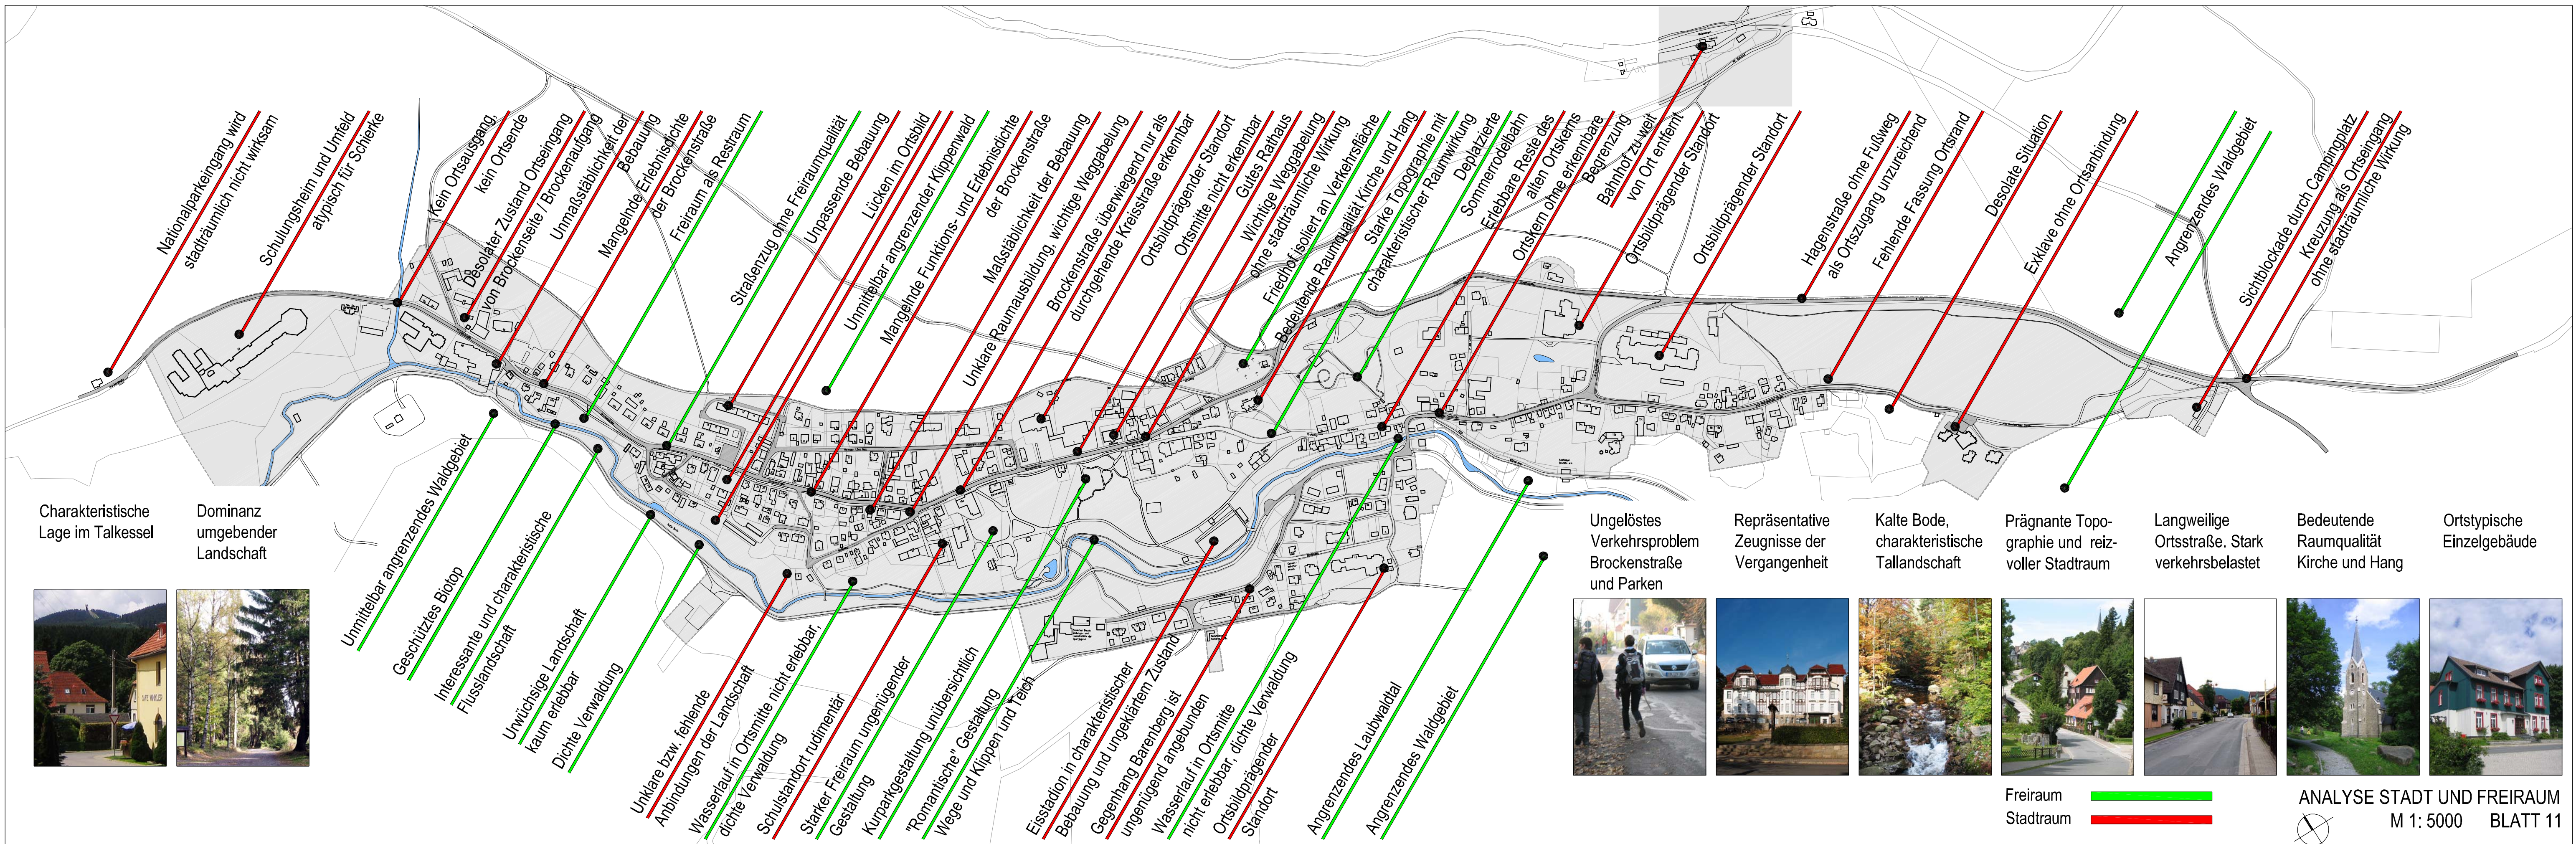
Charakteristische Lage im Talkessel
 Dominanz umgebender Landschaft

Unmittelbar angrenzendes Waldgebiet
 Geschütztes Biotop
 Interessante und charakteristische Flusslandschaft
 Unwüchsige Landschaft kaum erlebbar
 Dichte Verwaldung

Unklare bzw. fehlende Anbindungen der Landschaft
 Wasserlauf in Ortsmitte nicht erlebbar, dichte Verwaldung
 Schulstandort rudimentär
 Starker Freiraum ungenügender Gestaltung
 Kurparkgestaltung unübersichtlich
 "Romantische" Gestaltung Wege und Klippen und Teich

Eisstadion in charakteristischer Bebauung und ungeklärtem Zustand
 Gegenhang Barenberg ist ungenügend angebunden
 Wasserlauf in Ortsmitte nicht erlebbar, dichte Verwaldung
 Ortsbildprägender Standort
 Angrenzendes Laubwaldtal
 Angrenzendes Waldgebiet

Ungelöstes Verkehrsproblem Brockensteinstraße und Parken
 Repräsentative Zeugnisse der Vergangenheit
 Kalte Bode, charakteristische Tallelandschaft
 Prägnante Topographie und reizvoller Stadtraum
 Langweilige Ortsstraße. Stark verkehrsbelastet
 Bedeutende Raumqualität Kirche und Hang
 Ortstypische Einzelgebäude
